<技術報告>坑道を利用した地殻変動連続観測について

小松 信太郎

京都大学 防災研究所 技術室

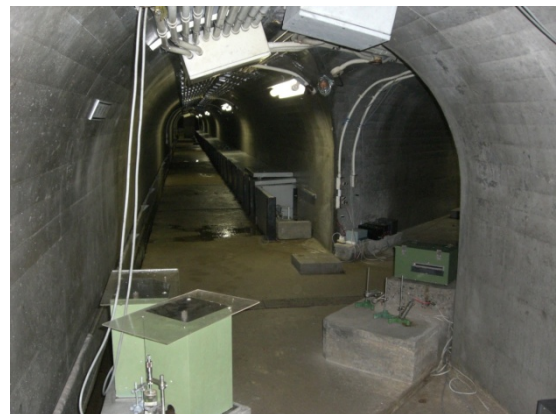
図 2.1 観測坑道

多くの観測坑道は、観測を目的として新たに山腹を掘削した観測坑道である。一部の観測坑道は、鉱山跡の坑道や防空壕跡にコンクリート巻き立てなどの安全対策を施し、観測坑道として利用している。

これらの観測坑道の長所は、温度変化が極めて小さいことである。各観測坑道によって温度に違いはあるが、年間を通してほぼ一定である。そのため温度変化による影響を受けやすい伸縮計や水管傾斜計などの観測機器は、坑道内に設置することで温度変化の影響を小さく抑えられる。さらに、より温度変化の影響を小さくするため、観測機器は坑道入口から数十～数百メートル奥に設置してある。
